أثر ظاهرة زحف الرمال على التوسع العمراني " نموذج بلدية بوسعادة - الجزائر "

The Impact of Sand Encroachment Phenomenon on Urbanization Case of Commun of Boussaâda- Algeria

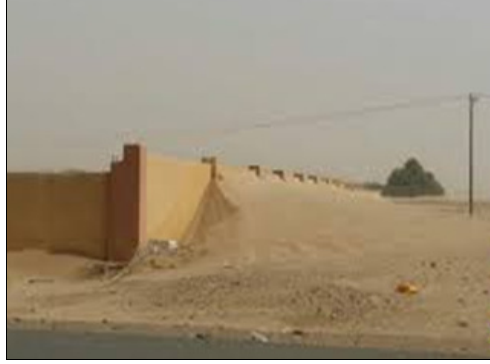
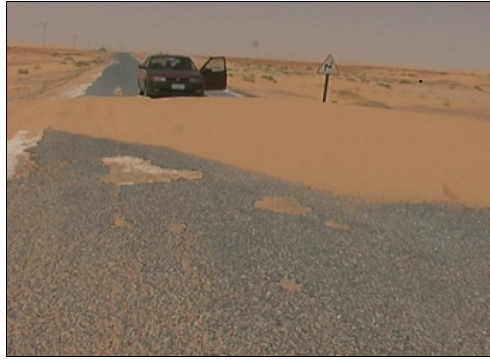
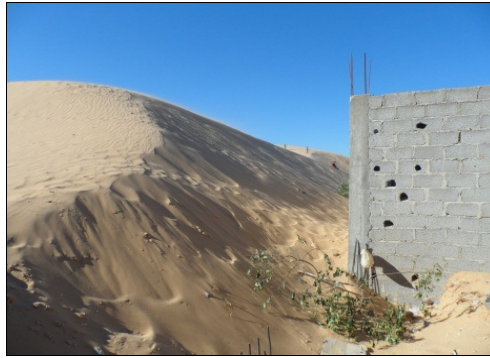
صور (٣، ٤، ٥) : نماذج لبعض الطرقات، المساكن والمنشآت التي تعرضت لزحف الرمال ببلدية بوسعادة (تصوير الباحثة : ٢١ فبراير ٢٠١٦).

لذا فإن جميع مظاهر الأنشطة العمرانية معرضة لزحف الرمال (صور ٣، ٤، ٥)، بل وطمرت الكثبان جزءا من المساكن مما اضطر الملاك إلى عدم إتمام مساكنهم أو تركها (خريطة ٥).

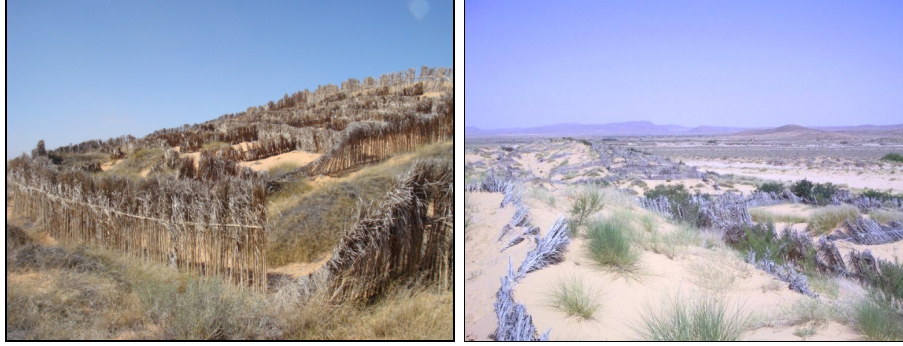
صورة (٦، ٧) : التثبيت الميكانيكي والدور الذي لعبه سعف النخيل كمصدات للرياح.

هو أول عملية في تثبيت الكثبان الرملية حيث أنه يعرف بالتثبيت المؤقت، ويتمثل في انجاز حواجز قادرة في نفس الوقت على التخفيف في سرعة الرياح والنقل من حركة حبيبات الرمل المتحركة بفعل الرياح، باستعمال سعف النخيل الجاف وطريقة المربعات بواسطة أغصان الصنوبر الحلبي (صورة ٦، ٧)، لكن فعاليته محدودة لا تدوم سوى ٣ سنوات على الأكثر ولكن لا يمكن الاستغناء عنه في كل الحالات لأنه الإجراء الوحيد الذي يسمح بإعادة وحماية الغطاء النباتي (قبل التثبيت البيولوجي الدائم) فوق الكثبان الرملية وكذلك حماية الشجيرات من زحف الرمال عليها وتغطيتها (Labadi, et al., 2014, p. 28).

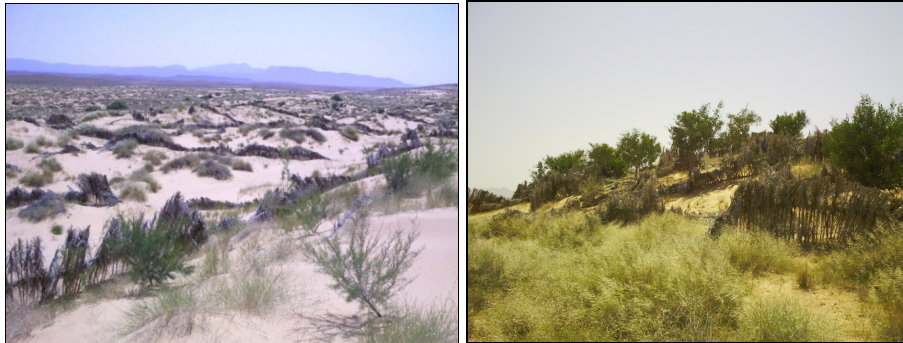
صورة (٨، ٩) : الدور الذي لعبته الحواجز بسماحها باستقرار ونمو النبات بعد التثبيت البيولوجي.

يعتبر التثبيت البيولوجي الميكانيكي تثبيتاً مرحلياً للتهيئة للملائمة للتثبيت الحيوي الدائم البيولوجي لا يمكن بأي حال من الأحوال الاستغناء عنهما حيث أنهما متكاملان. التثبيت البيولوجي هو التثبيت الذي يعتبر من أهم وأنجع الطرق لتثبيت الكثبان الرملية لكونه يوفر حماية وديمومة واستمرارية في المحافظة على سطح التربة وتحسين خواصها. وتتم عملية التثبيت البيولوجي بواسطة عدة أصناف نباتية ملائمة للوسط البيئي للكثبان الرملية حيث يعتمد على غرس أصناف النباتات سريعة التأقلم والمقاومة للظروف المناخية للوسط ولها القدرة على تثبيت الرمال (Labadi, et al., 2014, p. 31) (صورة ٨، ٩).
